BPlan Paulus

Creglingen Rothenburger Straße 25:

Artenschutzrechtliche Potentialanalyse

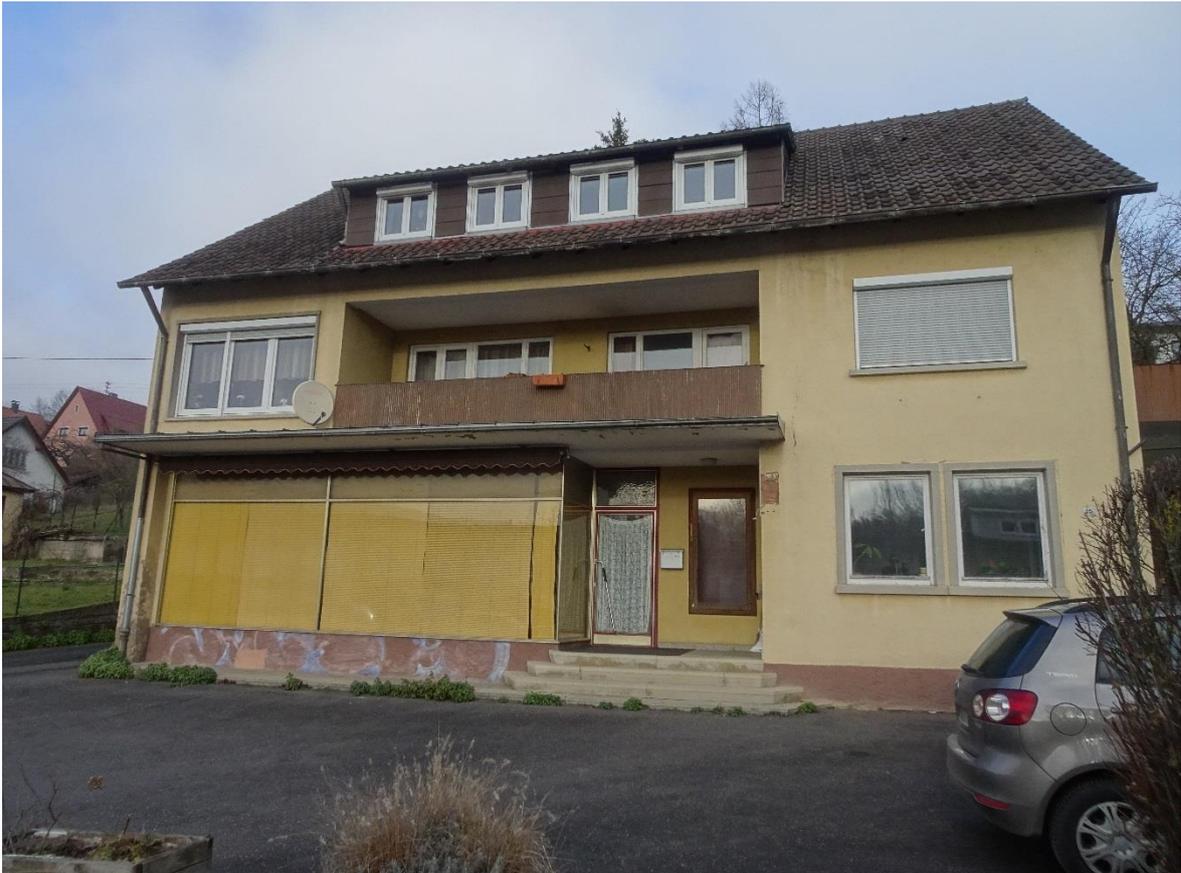
Anblick von Süden her.

Der Vorplatz und die Garagenzufahrt sind asphaltiert oder mit Steinplatten belegt.

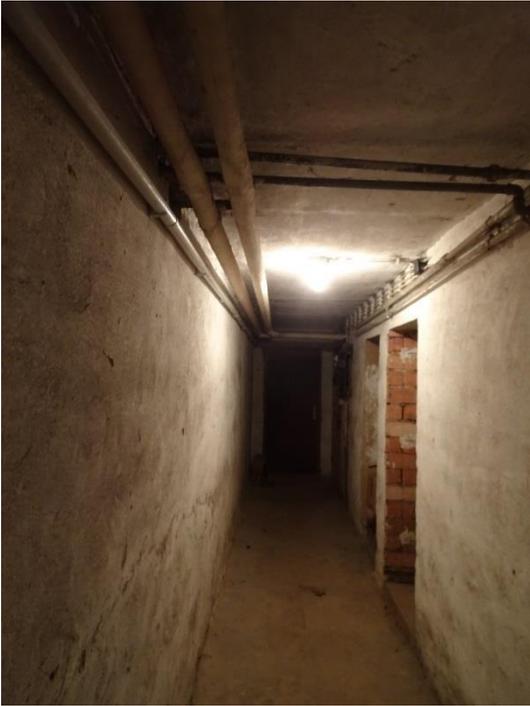
Der Keller dient unter anderem als Heizungsraum. Wände und Decken sind eben und verputzt.

Der Keller ist augenscheinlich und der Dachboden, nach Aussage der Bewohnerin ausgebaut und wärme gedämmt, weder als Winterquartier noch als Wochenstube für **Fledermäuse** geeignet. Unter den Dachvorsprüngen sind von unten keine Spalten erkennbar, in die Fledermäuse kriechen können.

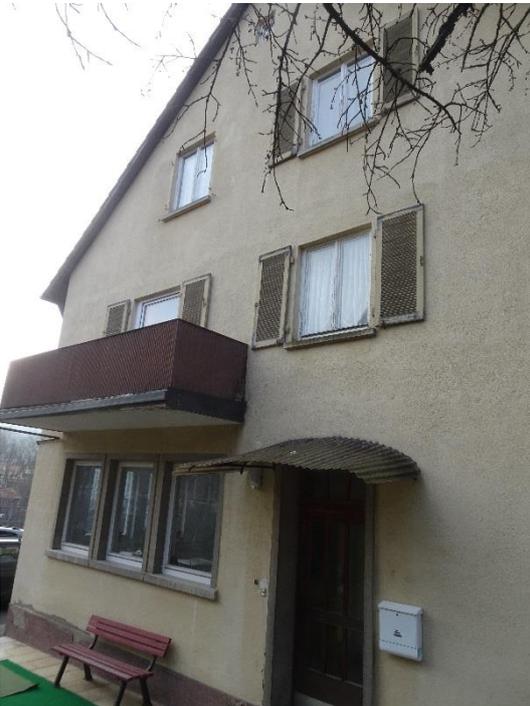
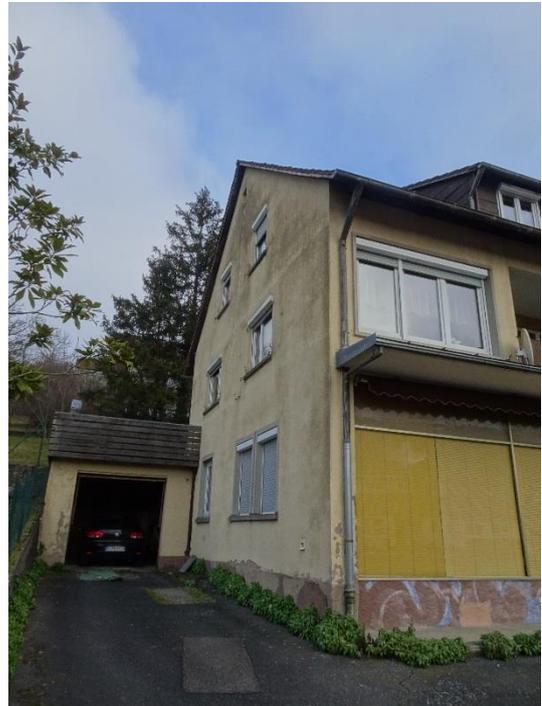
Am östlichen Giebel befinden sich noch Fensterläden (Lamellen), an den Fenstern der anderen Seiten, z.B. am westlichen Giebel, wurden Vorbau-Rollos aus Aluminium angebracht.

Die Fensterläden sind lamelliert und so für Fledermäuse ungeeignet (Zugluft).

Die Vorbau-Rollokästen sind laut Matthias Weiß, Marktbergel (Fledermausberater) ungeeignet für Fledermäuse, da das Aluminiumblech zu glatt zum Ankrallen ist und sich außerdem stark erhitzt. Eine gezielte Kontrolle im Sommer auf Kötel war daher nicht notwendig.

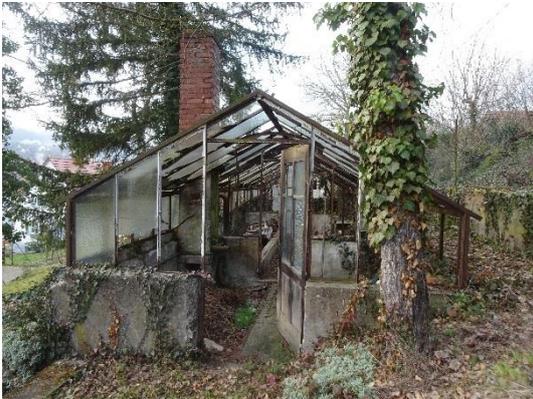
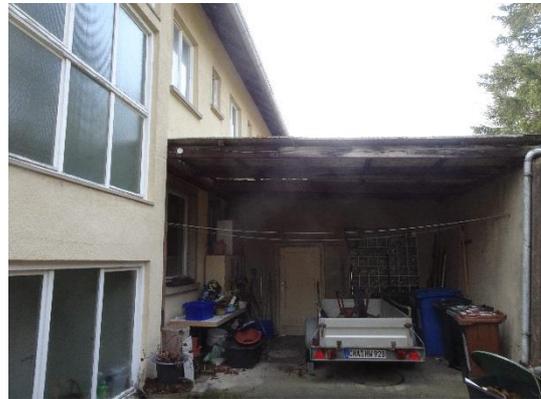
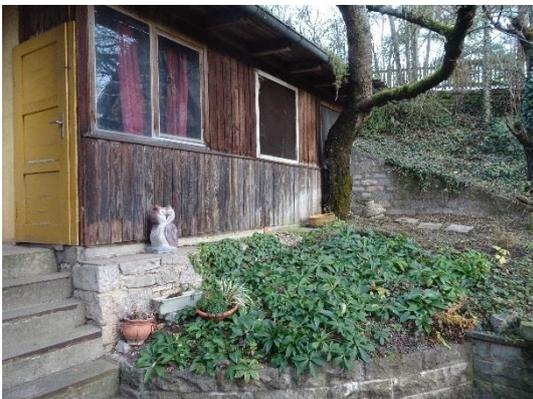
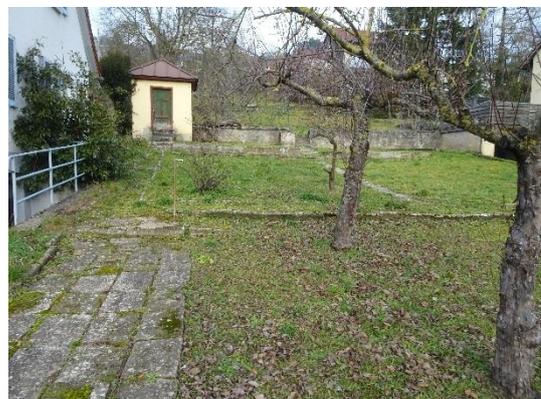
Auf dem Grundstück stehen außerdem weitere kleine Gebäude und Anbauten, z.B. an der nördlichen Grenze von Fl.Nr. 1245/6 oberhalb vom Wohnhaus die Ruine eines metallenen Gewächshauses (ehemalige Gärtnerei), am Westrand von Fl.Nr. 1245/4 ein kleines Gartenhäuschen.

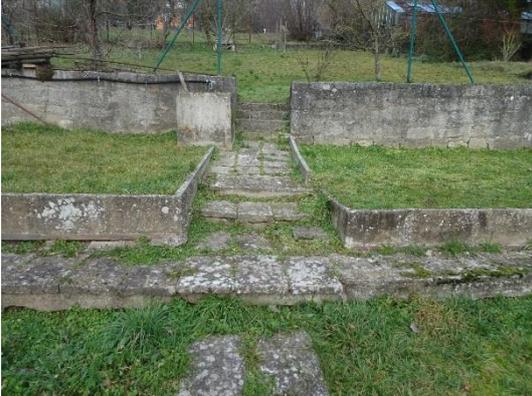
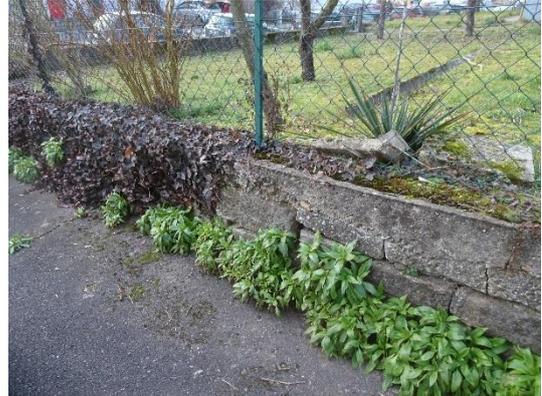
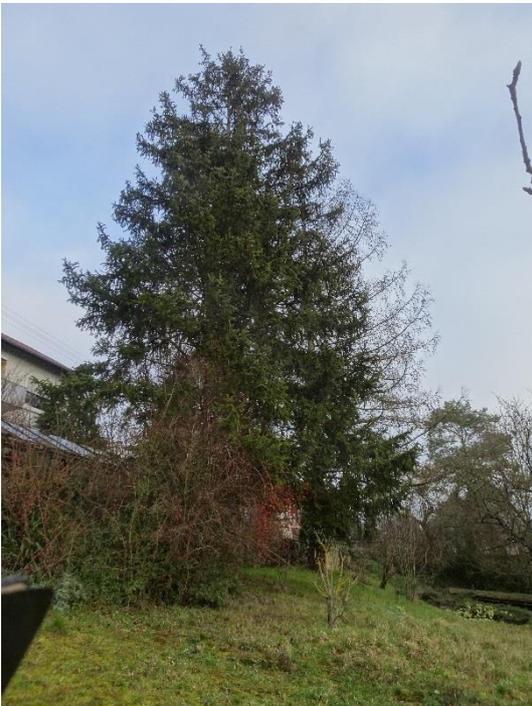
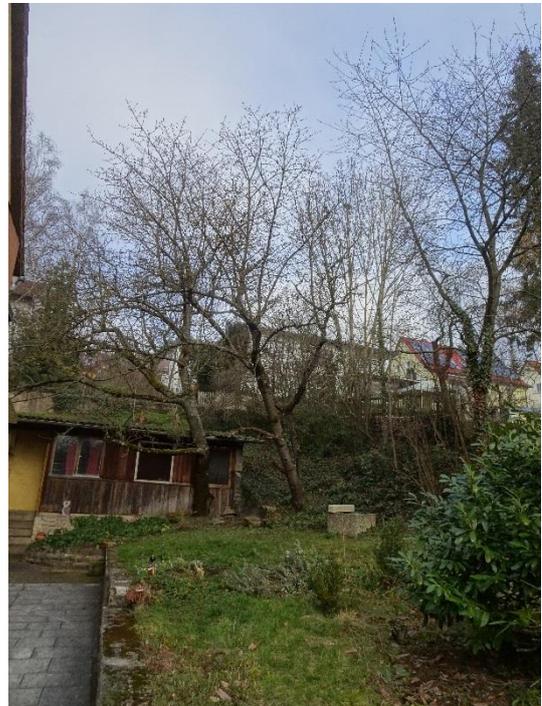
Mehrere Mäuerchen und Trittsteine vor allem im westlichen Grundstück teilen die Grünlandflächen, sie bestehen oft aus Natursteinen und weisen teilweise Spalten auf.

Das Gelände, insbesondere die Naturstein-Mäuerchen und losen Trittsteinplatten, wurden bei der 2. und 3. Begehung speziell auf **Zauneidechsen** untersucht. Trotz geeigneter Witterung und hinreichend langer Beobachtungszeit konnten keine Tiere gefunden werden, obwohl geeignete Strukturen prinzipiell vorhanden wären.² Es ist auszuschließen, dass durch Bodenarbeiten überwinterte Eidechsen getötet oder Gelege zerstört werden.
